# Het huis der Lombarden

## vroeger en nu

deel 2 en slot

Filip VAN TRIMPONT

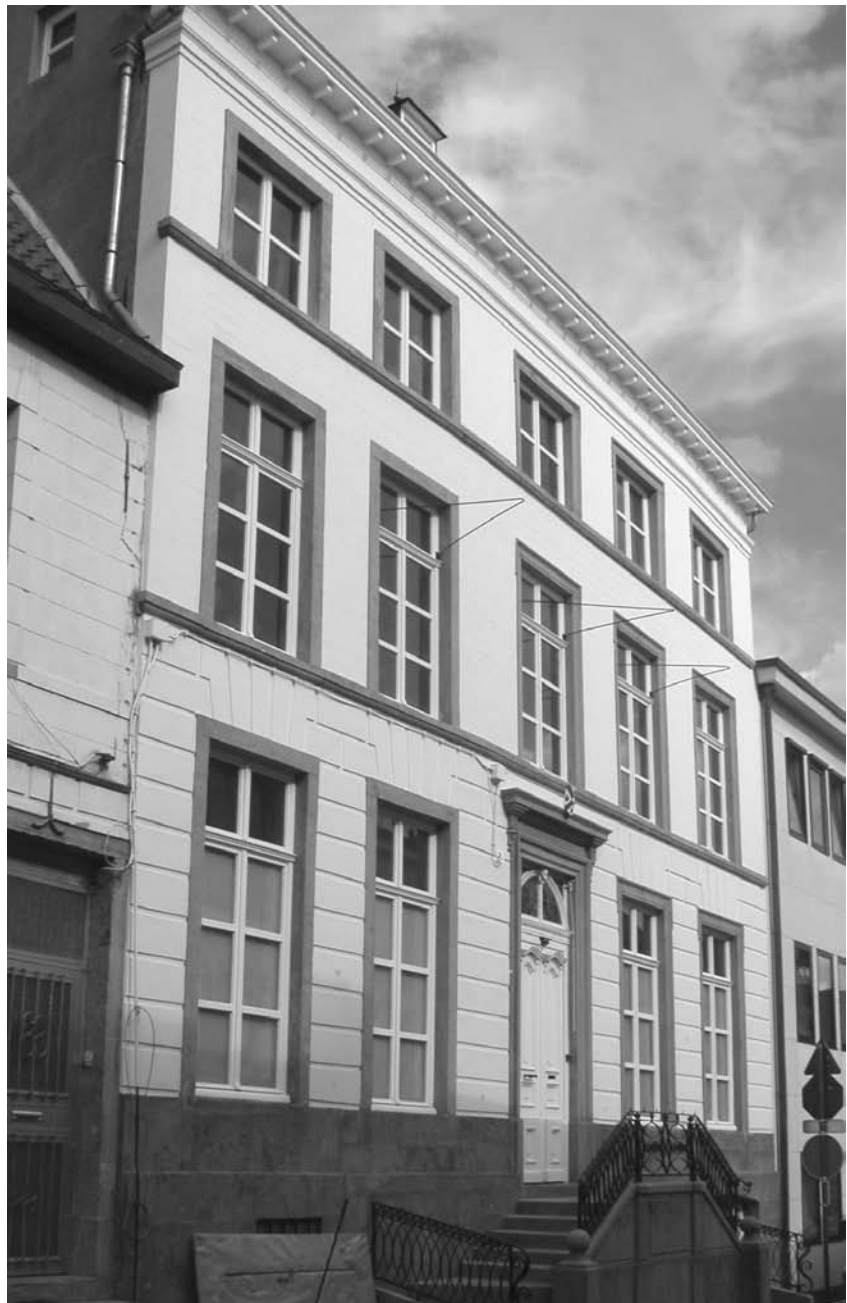
Het was de bewoners en vele voorbijgangers opgevallen dat het pleisterwerk aan de voorgevel op bepaalde plaatsen was afgevallen, terwijl de voorgevel vooral tussen het eerste en het tweede raam aan de rechterkant ( met de rug naar de straatkant ) ter hoogte van de tweede verdieping vervaarlijk was doorgebogen met diepe scheuren in het pleisterwerk als gevolg. Dit fenomeen kon zonder destructief onderzoek niet worden verklaard gezien aan de binnenzijde van de woning geen enkele schade kon worden opgemerkt. De verklaring kwam er pas toen de dakbedekking werd weggenomen en men een bovenaanzicht van de gevel kon bekijken. Tussen de eerste en tweede travee (nog steeds met de rug naar de straatkant) bevindt er zich een schouwpijp, onzichtbaar langs de buitenkant, nauwelijks bemerkbaar langs de binnenkant. Deze schouwpijp bleek, na peiling, een diepte te hebben tot op het gelijkvloers. Derhalve mag niet

Afb. 1: De gerestaureerde voorgevel oogt bijzonder fraai.  
(Foto: Dirck Surdiacourt)

Een nieuwe dakbedekking in natuurleien op een herstelde dakconstructie is uitgevoerd, de bepleistering aan de voorgevel werd opnieuw in zijn '19<sup>de</sup> eeuwse toestand' hersteld terwijl een quasi identieke, doch splinternieuwe dakgoot werd aangebracht.

Het integrale buitenschrijnwerk werd volledig vernieuwd. De achtergevel werd zodanig hersteld, gevoegd en chemisch behandeld zodat hij de tand des tijds kan weerstaan. De pui werd gedemonteerd en met bijna alle oorspronkelijke stukken opnieuw als een driedimensionele puzzel in zijn oorspronkelijke toestand ineengezet. De voorgevel werd opnieuw geschilderd.

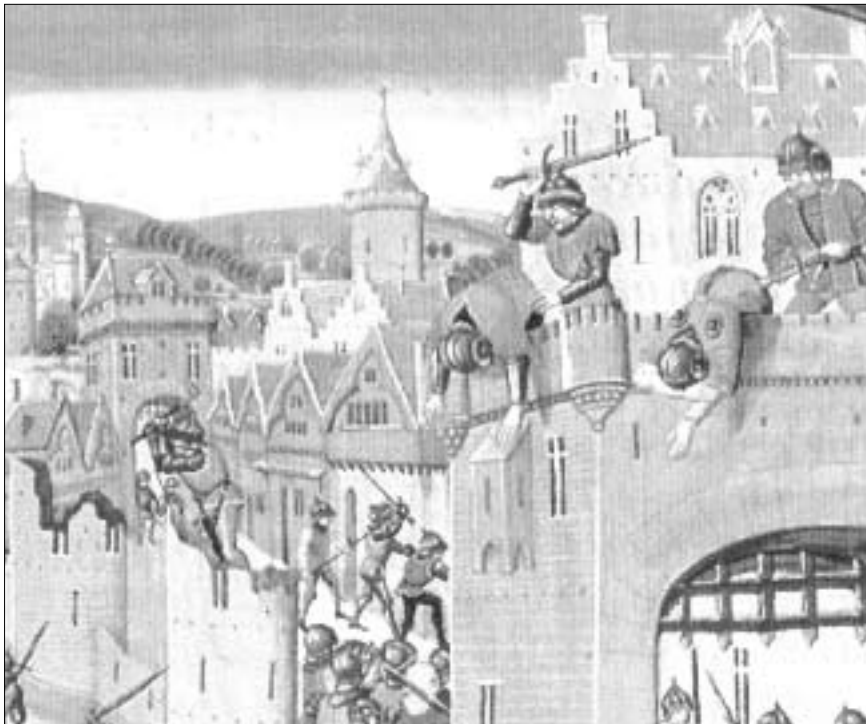
worden uitgesloten dat oorspronkelijk de 'zijgevel met bijhorende puntgevel' van het huis gericht was naar de Vredestraat toe (zoals dit vroeger nog al eens de gewoonte was met de klassieke trapgevels). Dit gegeven sluit wellicht niet uit dat de woning oorspronkelijk een trapgevel had op de Vredestraat zoals zou kunnen blijken uit onderstaande miniatuur. (Afb.2)

Afb. 2: Bemerkt de dubbele trapgevel midden bovenaan onder de toren links van het Stadhuis.

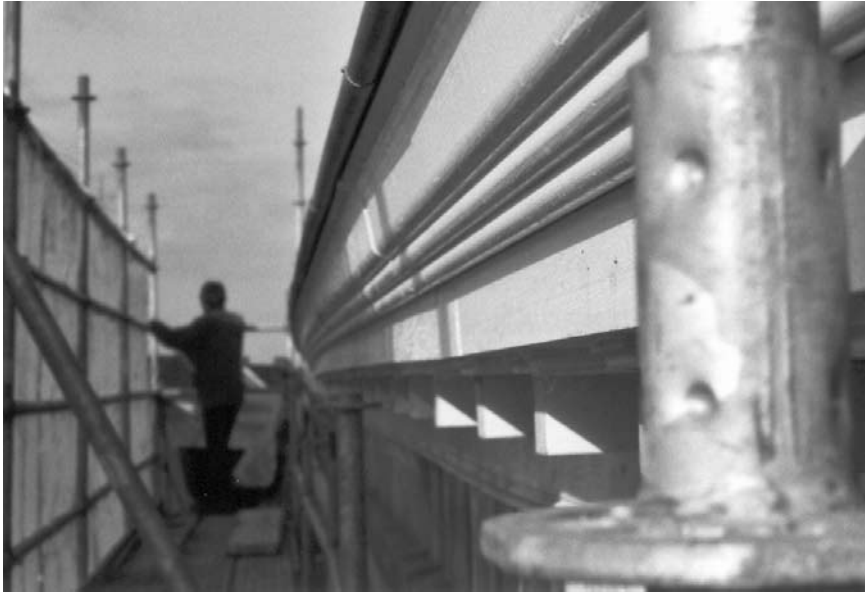
in een rechte lijn afgewerkt en werd vanaf het niveau van de eerste verdieping geleidelijk een kromming in de gevel toegestaan zodanig dat de gevel uiteindelijk op het niveau van de tweede verdieping aansluit bij de oorspronkelijke stompe hoek (tussen de tweede en de derde travee, te beginnen van rechts). Teneinde dit optisch effect dat indertijd werd beoogd zoveel mogelijk te respecteren werd de kromming van dakgoot, zover als technisch mogelijk, over de gehele breedte "uitgesmeerd". (Afb. 3)

Afb. 3: Op deze foto is duidelijk de kromming in de dakgoot waarneembaar.

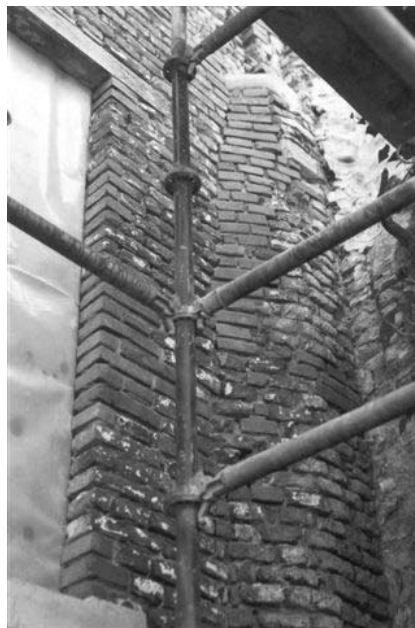
Tot onze grote verbazing konden we de restanten van de aanbouw van een oude toren waarnemen. Deze aanbouw vertoont zich als een ronde gemetselde boog welke uitsteekt uit de overigens rechte gevel. Zonder verder onderzoek naar de funderingen (hetgeen uiterst moeilijk is gezien de fundamente van deze toren zich heden op het erf van drie eigenaars situeren) is het gissen naar diens vorm en grootte. Blijkens dezelfde miniatuur waarvan sprake hierboven zou zich op deze plaats inderdaad een toren hebben bevonden. Indien deze miniatuur evenwel zou moeten worden geloofd, moet deze enorme proporties hebben gehad. Daarom verkies ik mij met betrekking tot

Afb.4: Restanten van een oude toren.
